# 沈海高速阳江路段“3·16”一般道路 交通事故调查报告

江城区政府事故调查组

2025 年 8 月 29 日

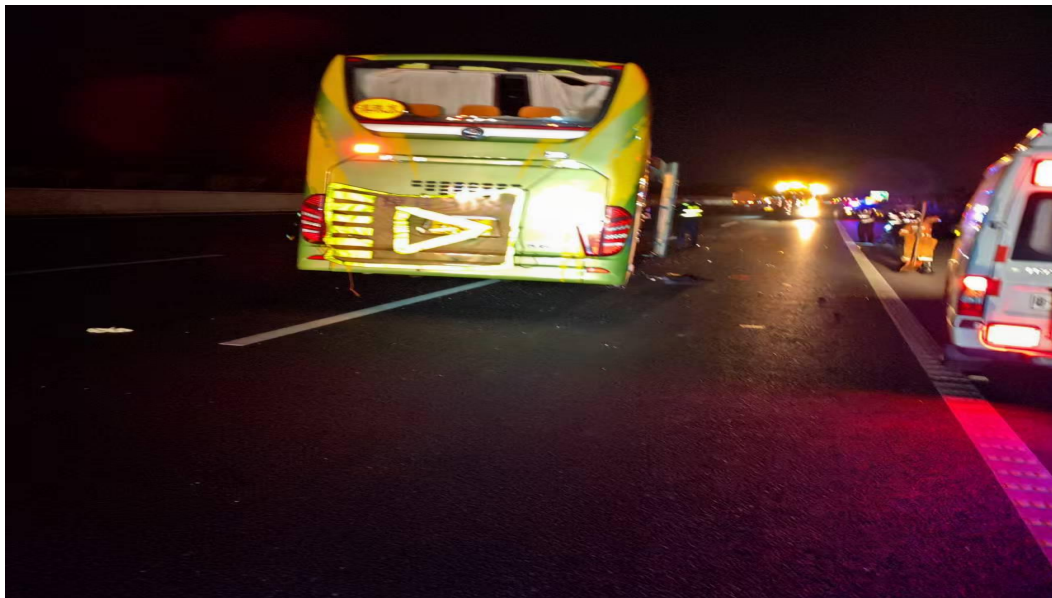
3. 肇事车辆停车位置及路面痕迹。事故发生后，琼B30803号大客车竖斜停在往广州放行K3281+400处的第三、四车道上，车头前挡玻璃大面积损坏，损坏部位第三、四排座位，车头朝广州方向，有3米轮胎拖痕，碰撞点无刹车痕；渝A89515号重型

图 1： 琼 B30803 号大客车轮胎拖痕

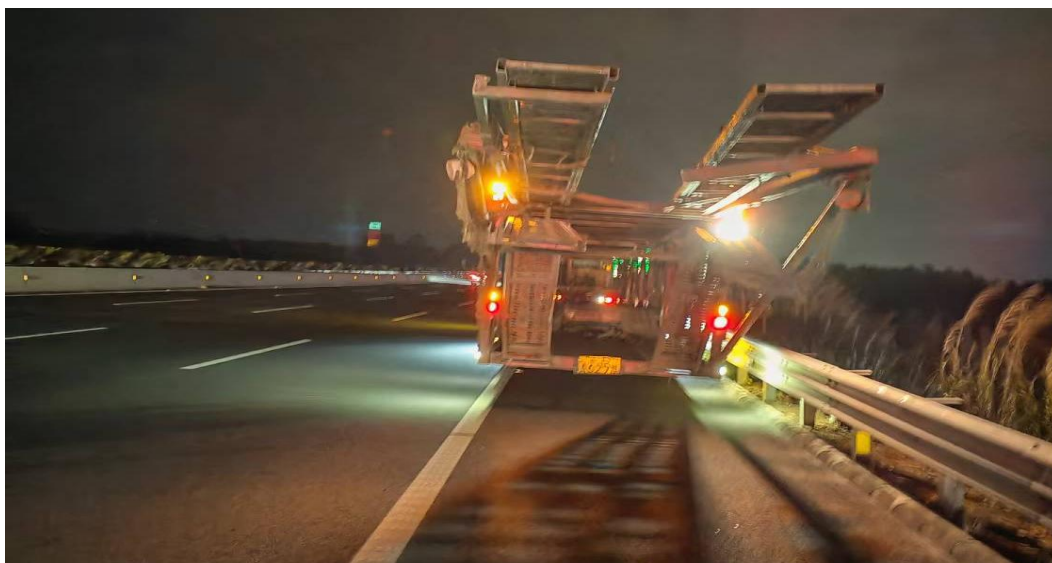
半挂牵引车（拖挂渝 DA629 挂号挂车）停在 K3281+700 处的应急车道内，拖挂车二层加长尾板变形明显。

图 2： 渝 A89515 号重型半挂牵引车停放位置

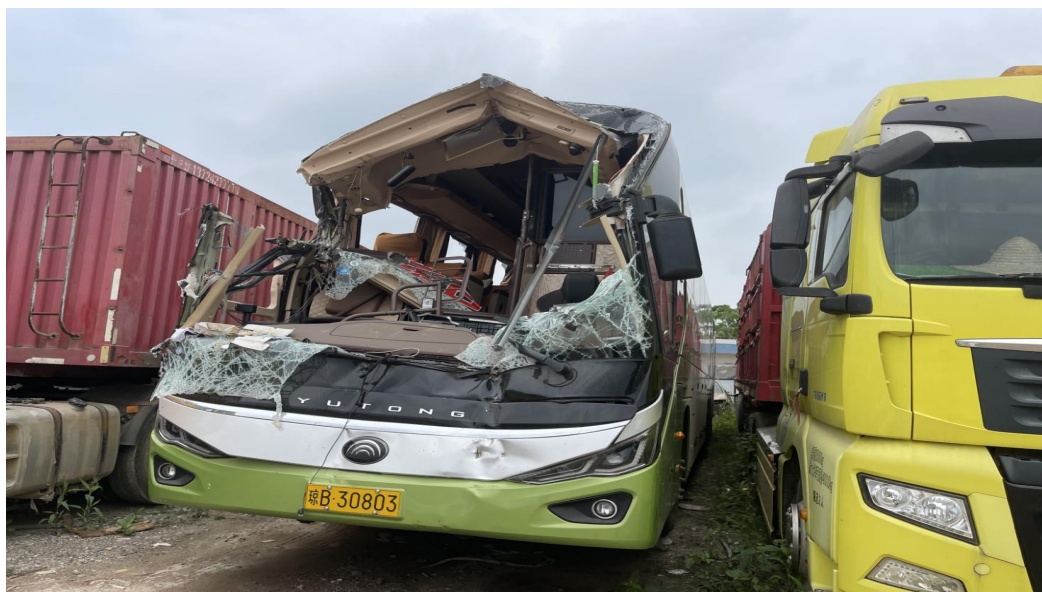
(1) 2025 年 3 月 18 日，阳江市交警部门委托广东华京司法鉴定所对琼 B30803 号大客车进行车辆技术检验。4 月 14 日，广东华京司法鉴定所出具鉴定意见为：琼 B30803 号大客车因事故撞击损坏，导致制动效能无法检测，其制动器未发现存在异常；照明信号装置及转向系因事故撞击损坏导致无法检测；行驶系性能合格。

图 3：琼 B30803 号大客车车况

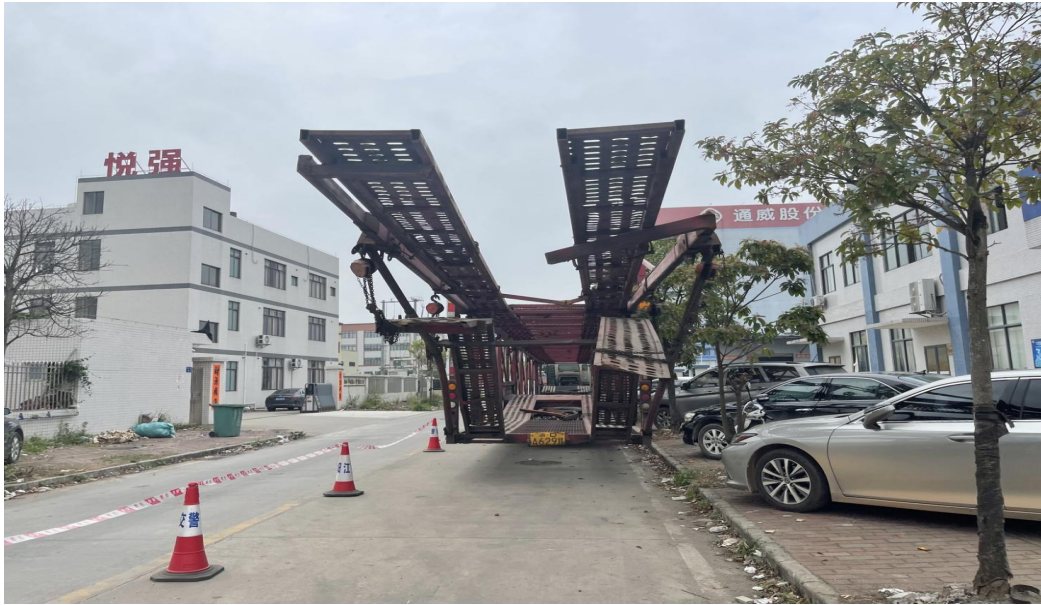
2. 吴某亮驾驶不符合反光标识技术标准的机动车（渝 A89515 重型半挂牵引车，拖挂渝 DA629 挂号挂车）是造成事故的次要过错。

鉴定意见为：渝 A89515 号重型半挂牵引车（拖挂渝 DA629 挂号挂车）后部反光标识不符合技术标准；车辆长度与的登记信息不符（挂车登记车外廓长度为 13.75 米，经测量车外廓长度为 27.5 米，超出 13.75 米）。

图 4：渝 A89515 号重型半挂牵引车车况
