阳江江城双捷沙埗道班 2023 年“9·28”

## 一般其他事故调查报告

江城区人民政府事故调查组

2026 年 5 月 19 日

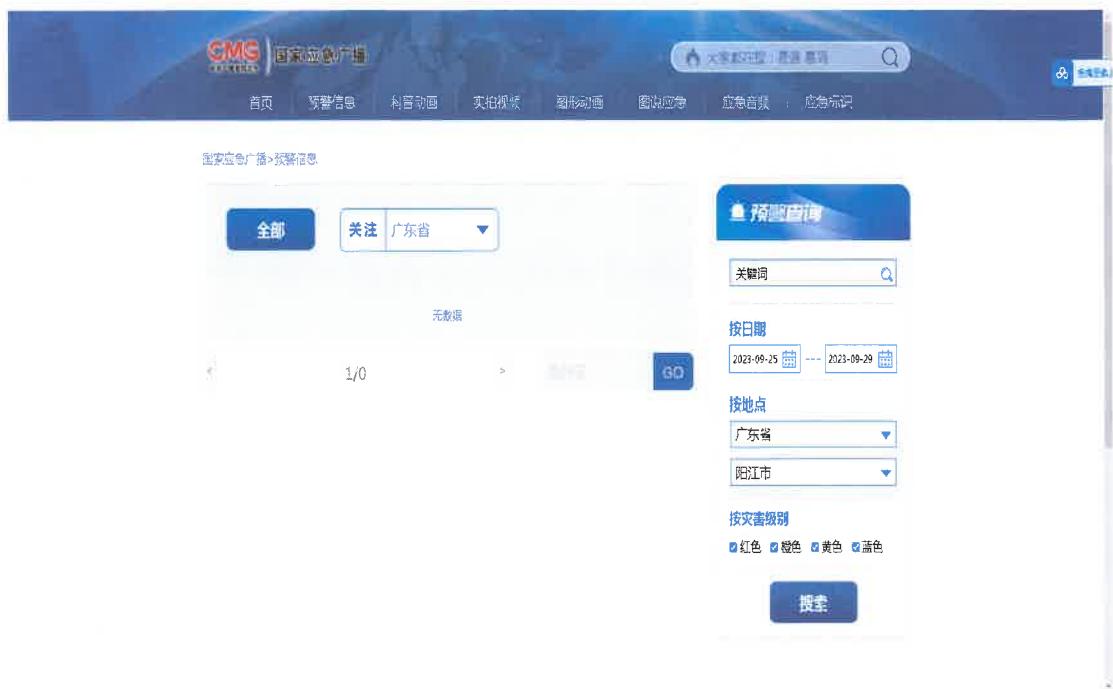
图 1：国家应急广播网站查询结果

调查组经查询国家应急广播网站，在 2023 年 9 月 25 日至 9 月 29 日，阳江市地区未发布日最高气温将在 35℃ 以上的高温预警<sup>2</sup>（图 1），结合阳江市气象台提供距离阳江市江城区双捷镇事故发生地最近的气象观测站资料显示（图 2），2023 年 9 月 28 日 11 时气温为 33.7℃，未达到《防暑降温措施管理办法》<sup>3</sup>和《广东省高温天气劳动保护办法》<sup>4</sup>关于高温天气作业的相关规定。
